Perbaikan Oven Kelompen Bina Usaha Sukses Desa Sumber Agung Gunung Sudo Sumbermanjing Wetan Kabupaten Malang

Bambang Irawan*¹, Samsul Hadi², Kris Witono³, Yuniarto Agus Winoko⁴, Subagiyo⁵
^{1,2,3,4,5}Jurusan Teknik Mesin, Politeknik Negeri Malang

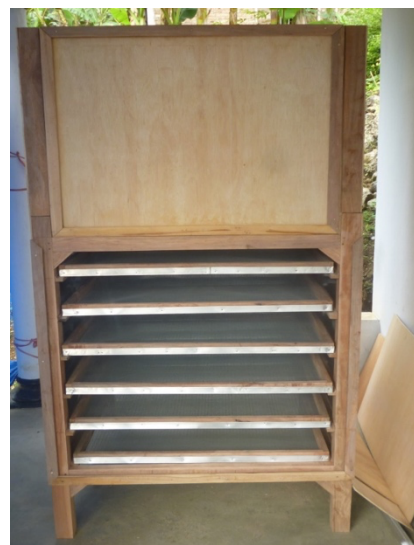
Gambar 1 Oven untuk hasil pertanian

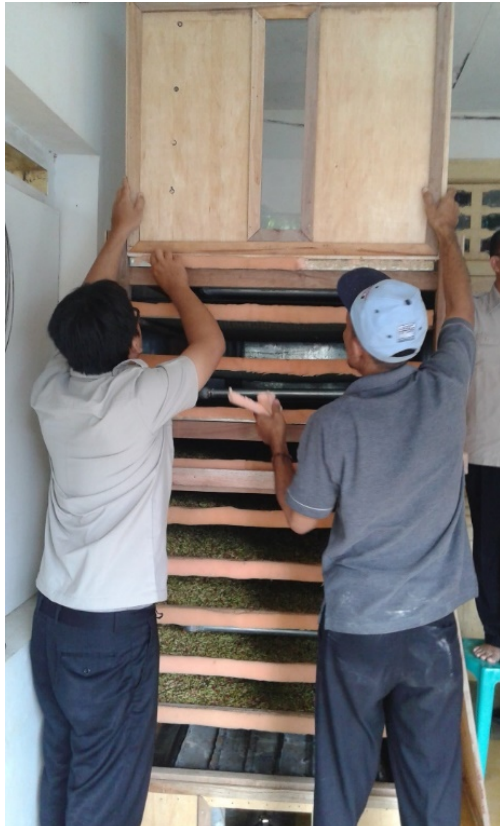
Gambar 2 Menutup oven harus 2 orang

System pintu yang dipakai adalah geser, menutupnya digeser dari atas kebawah dan membukanya digeser dari bawah ke atas seperti yang terlihat di gambar 2. Sistem ini harus dilakukan oleh 2 orang kalau hanya seorang akan sulit karena menggesernya agak berat. Dibuat berat sedemikian rupa karena butuh rapat, kalau tidak rapat energi panas akan bocor lewat pintu [4].

Merubah pintu dengan membuat pintu system bukaan biasa untuk mengganti pintu geser, dengan adanya perubahan ini maka buka dan menutup pintu cukup satu orang saja.

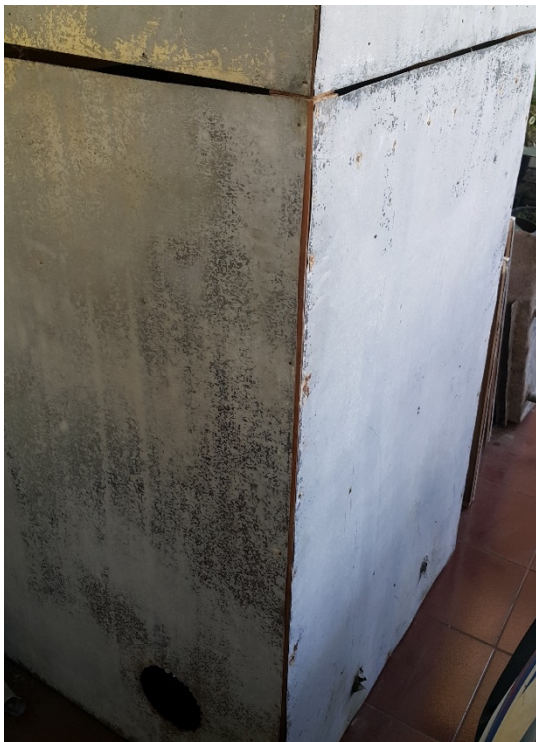
Selimut oven atau dinding luar oven terbuat dari triplek 6 mm. dinding ini perlu diganti dengan yang baru karena sudah ada beberapa lubang yang menyebabkan energi panas bisa keluar sebelum memberikan energi ke produk.

Gambar 3 Oven setelah tutup triplek dibuka

Bila triplek dinding dibuka akan terlihat seperti gambar 3. Dinding bagian dalam ditutup lagi dengan triplek yang baru supaya tidak terjadi kebocoran energi panas keluar oven.

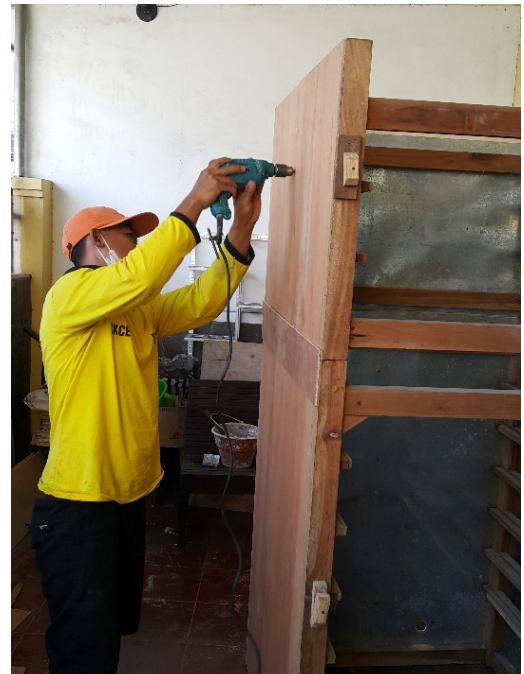
Gambar 4 Pemasangan dinding luar

Pemasangan dinding luar dengan triplek yang baru seperti yang ditunjukkan pada gambar 4. Pemasangan dinding ini dilakukan serapat mungkin dengan dinding bagian dalam supaya dindingnya tidak melembung dan berubah bentuk saat menerima panas dari dalam oven. Sehingga dilakukan beberapa pengelingan pada tempat dan posisi tertentu, dengan rivet ini maka dinding dalam dan luar akan menyatu rapat.

Setelah selesai pemasangan dinding luar maka dilakukan penyecatan supaya dinding luar lebih awet dan tahan air. Selain itu bila ada retak retak dinding luar bisa tertutup oleh lapisan cat.

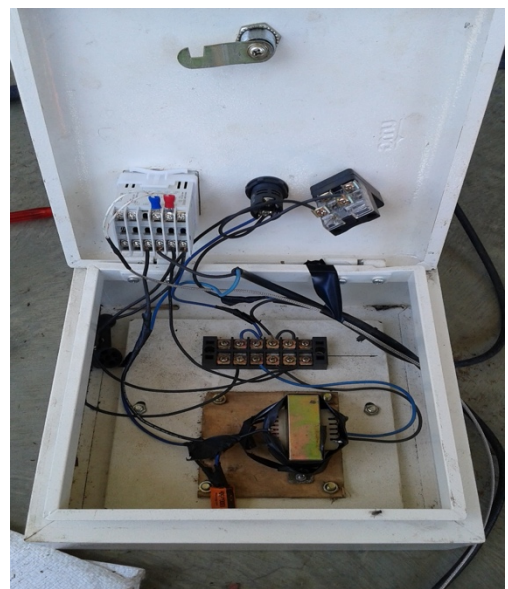
2. Perbaikan otomatis alat pengatur nyala api. Alat ini sudah tidak bisa hidup dengan baik karena sensornya sudah rusak. Sensor suhu berupa termokopel yang terbuat dari logam yang tahan suhu tinggi.

Gambar 5 Box tempat alat otomatis

Kerjanya alat control otomatis ini berdasarkan dari sinyal sensor suhu. Bila suhu di dalam oven turun dari yang ditentukan maka sensor akan memberi tahu ke alat otomatis sehingga alat ini akan membuka katup. Dengan terbukanya katup maka aliran gas LPG ke dapur bertambah sehingga nyala api membesar akibatnya suhu akan naik. Begitu sebaliknya bila suhu di dalam oven terlalu tinggi maka sensor akan memberi sinyal ke alat otomatis dan alat ini akan menutup katup pengatur LPG akibatnya api akan mengecil dan suhu di dalam oven turun sampai pada yang diharapkan.

Dengan dilakukan penggantian termokopel alat control dan pembersihan kesemua komponen maka alat sudah bisa bekerja dengan normal.

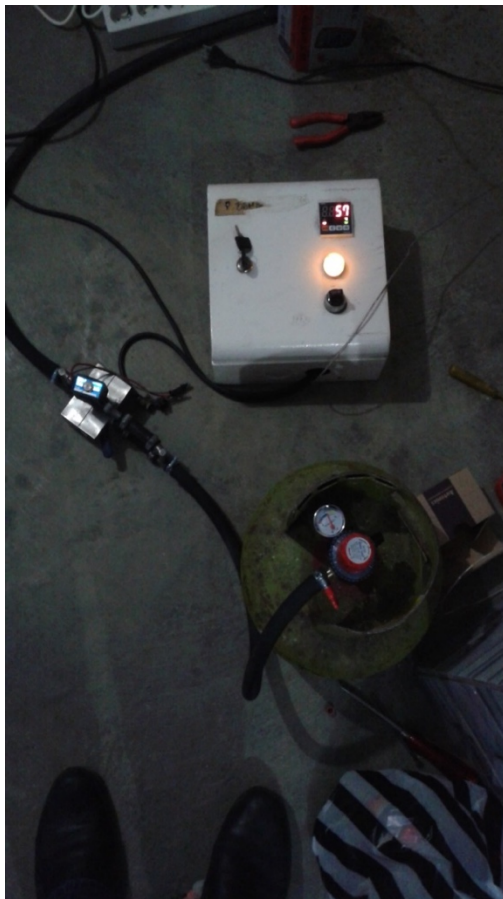
Dengan berhasilnya alat pengontrol suhu yang sesuai penelitiannya [10] dan [11] ini maka suhu di dalam dapur sudah bisa bekerja dengan normal dan relatif konstan. Naik turunnya suhu hanya 1° C dari suhu yang diharapkan [9].

Gambar 6 Uji kerja alat pengatur suhu

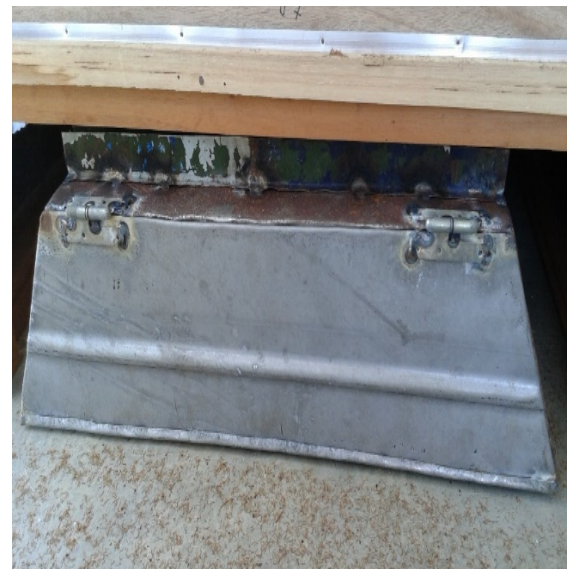
3. Perbaiki kompor LPG
 Kompor di dalam dapur ada 4 brander yang posisinya membentuk segi empat. Bila nyala brander tidak sama maka suhu di dalam dapur tidak rata akibatnya suhu didalam oven tidak rata akibatnya pengeringan bahan baku tidak rata.
 Nyala empat brander tidak sama karena disebabkan adanya kerusakan pada spuyer. Karena spuyer tidak bisa diperbaiki maka keempat brander spuyernya diganti dengan yang baru. Suhu dapur harus rata sesuai dengan [6] dan [7].

Gambar 7 Dapur tempat brander gas LPG

Setelah dilakukan penggantian maka nyala api pada ke empat brander bisa sama, sehingga suhu di dalam dapur bisa rata akibatnya suhu di dalam oven bisa rata.

Untuk perbaikan supaya slang tidak masuk ke dapur yaitu dengan menyambung saluran LPG yang ada di dalam dapur dengan pipa besi. Panjang sambungannya sampai keluar dapur sehingga slang karet LPG nyambungnya di

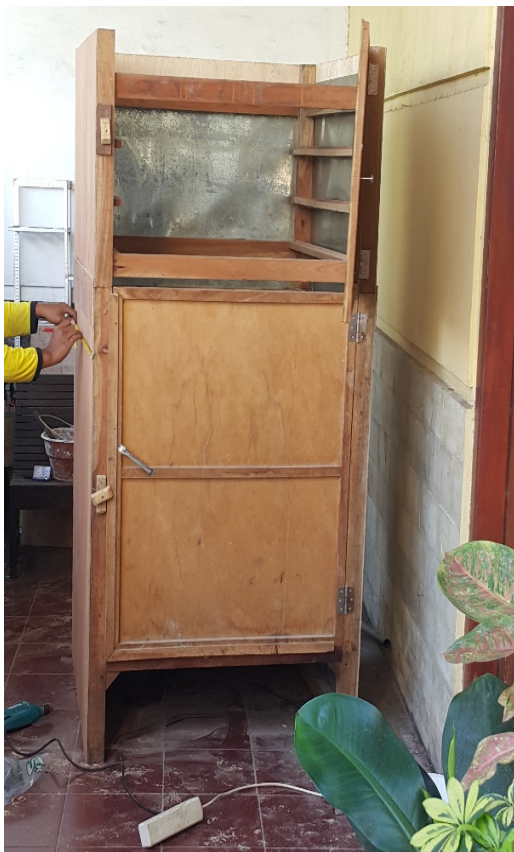
Gambar 8 Pintu oven sudah dirubah dengan system buka tutup seperti pintu rumah.

Dengan perubahan system pintu ini untuk mempermudah saat buka dan nutup pintu. Dibuat mudah supaya bisa dioperasikan seorang saja. Selain itu buka nutup ini juga diperlukan saat meng oven, tujuannya untuk

System pintu bukaan bias aini untuk membuat rapat juga agak sulit. Dengan pemasangan penyekat panas sejenis foam yang ditempel pada pintu membuat penutupan pintu bisa rapat, sehingga energi panas tidak bisa bocor lewat pintu. Kekurangan memakai foam ini usianya tidak bisa lama hanya sekitar 2 tahun, setelah itu bisa diganti foam yang baru. Penggantian foam ini mudah saya kira petani bisa mengganti sendiri.

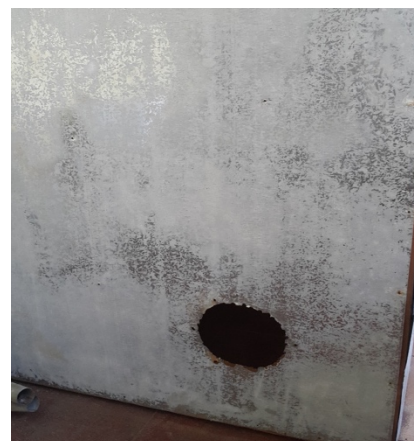
Kebocoran terjadi di beberapa bagian dan tempat, kebocoran terjadi di dinding karena adanya sambungan antara oven atas dan bawah. Kebocoran berikutnya terjadi pada lubang bekas fan yang tidak dipakai, fan ini diambil karena petani tidak mau ada pemakaian listrik untuk oven.

Gambar 9. Lubang bekas fan

Lubang bekas fan ini hanya ada pada oven bagian bawah. Lubang ini ada dua yaitu di dinding bagian kanan dan kiri bawah.

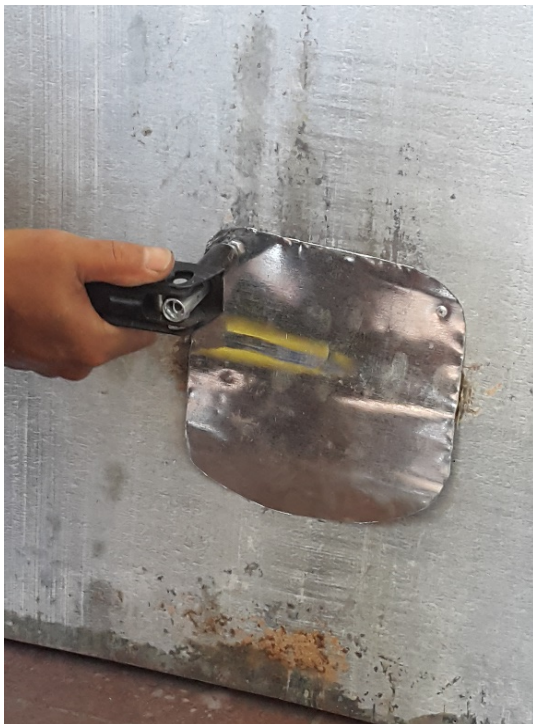
Gambar 10 Penutupan lubang bekas fan

Lubang bekas fan ini harus ditutup karena kebocoran energi panas yang keluar cukup besar. Dengan tertutupnya dua lubang ini maka kerugian panas yang keluar bisa ditekan sampai 25 %.

Penutupan lubang dilakukan dengan plat galvalum karena dinding dalam terbuat dari seng. Pengikatannya dengan cara di rivet, dilakukan demikian karena seng tidak bisa di las, kalau disolder kurang kuat ditakutkan kalau kena panas akan lepas.

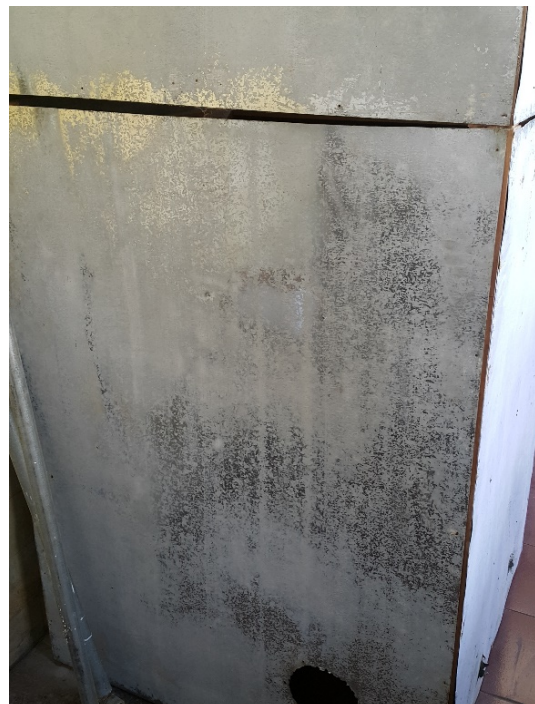
Diantara oven atas dan bawah ada celah yang tidak bisa dihindari, terjadi demikian karena pembuatan permukaan yang bersinggungan tidak bisa rata. Bila permukaan kedua oven yang bertemu diberi foam bisa rapat tapi umurnya tidak bisa lama karena mengkerut atau memadat. Bila diberi asbes bisa bahaya karena debu asbes bisa masuk ke produk yang dikeringkan.

Gambar 11 Celah antara oven atas dan bawah

Untuk mengatasi kebocoran celah dibuat tutup dari triplek yang salah satu sisi dibuat

permanen. Lembaran triplek dibuat seperti sabuk kemudian dipaku ke oven.

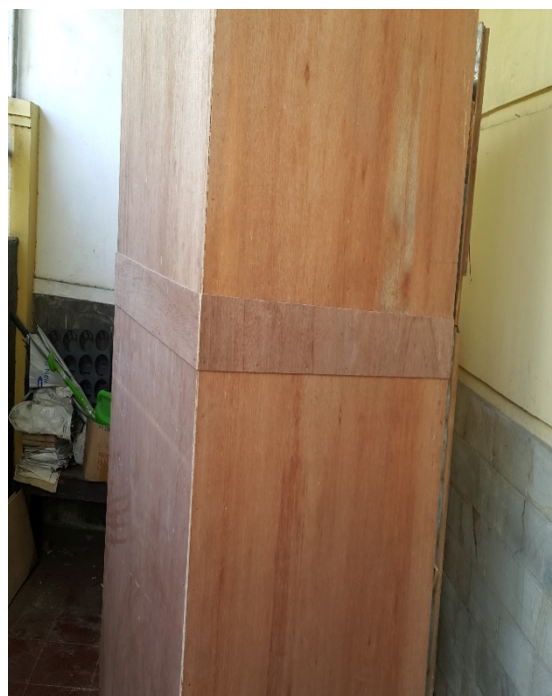
Gambar 12 Perapat antara oven dengan triplek

Triplek kayu dipaku permanen dengan oven bawah dan pada bagian atas bebas sehingga oven atas bisa bebas dipasang maupun diambil.

Gambar 12 menunjukkan bahwa celah antara oven atas dan bawah sudah tertutup rapat dengan memakai triplek kayu yang dipaku dibagian oven bawah, sedangkan bagian atas bebas tidak dipaku dengan oven atas.
